MEDIDAS MITIGATÓRIAS DE FATALIDADES DE FAUNA EM
MALHAS FERROVIÁRIAS

Trabalho de Conclusão do Curso apresentado ao Curso de Pós-graduação em MBA em Gestão Ambiental, Departamento de Economia Rural e Extensão, Setor de Ciências Agrárias da Universidade Federal do Paraná, como requisito parcial a obtenção do título de Especialista em Gestão Ambiental.

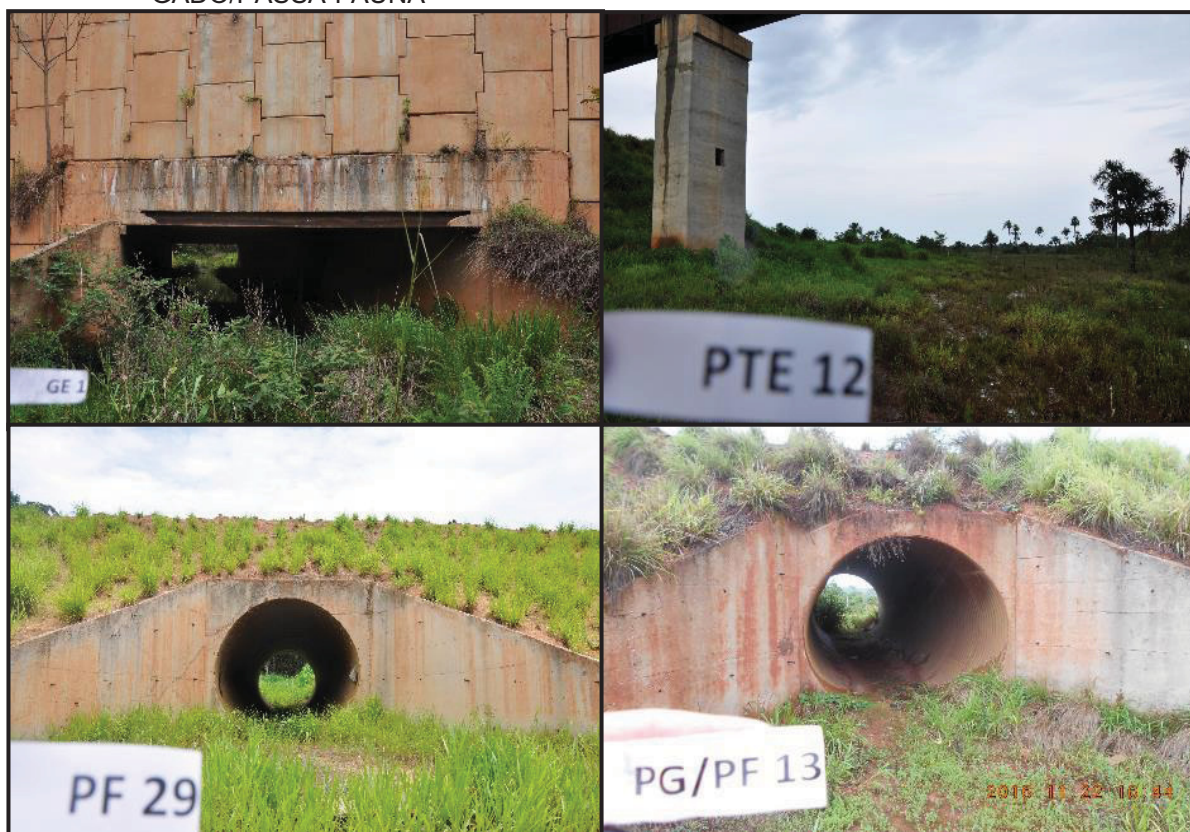
FIGURA 2 - EXEMPLOS DE PASSAGENS INFERIORES DE FAUNA, ONDE: GE 1) GALERIA ECOLÓGICA; PTE 12) PONTE; PF 29) PASSA-FAUNA; E PG/PF 13) PASSAGADO/PASSA-FAUNA

Nas Malhas Norte (entre MS e MT) e Paulista existem cerca de 150 estruturas de passagem de fauna instaladas sob o leito da ferrovia entre Rondonópolis (MT) e o Porto de Santos (SP). As estruturas de passagem foram instaladas com o intuito de manter a conectividade entre ambientes naturais no entorno da ferrovia. Entre as estruturas instaladas estão *tunnel liners* de 2,5 m de diâmetro, galerias ecológicas e pontes (FIGURA 2).

As passagens inferiores de fauna são como túneis sob o leito das vias de transporte. Clewenger e Ford (2010) apresentam alguns tipos de passagens de fauna e entre eles as passagens inferiores, que podem ser de uso exclusivo da fauna, ou estruturas multifuncionais, assim como pontes e galerias, que podem funcionar como estruturas de travessia de fauna desde que adequadas com passagens secas em suas margens.

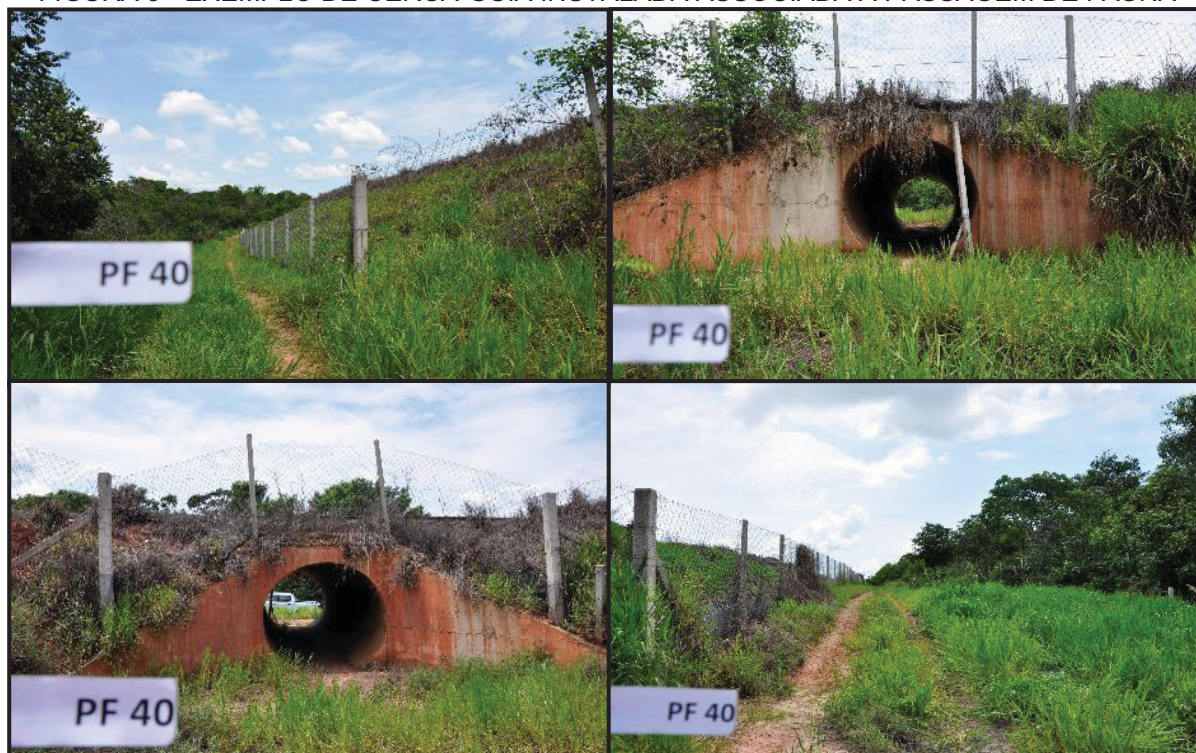
FIGURA 3 - EXEMPLO DE CERCA-GUIA INSTALADA ASSOCIADA À PASSAGEM DE FAUNA

cercas-guia instaladas (FIGURA 3). As cercas possuem 2,5 m de altura e 150 m de extensão para cada lado do passa-fauna e uma combinação de diferentes tamanhos de malha a fim de dificultar a transposição da cerca por animais de diferentes portes.

As cercas-guias são desenhadas especialmente para funcionar como direcionadores da fauna para a entrada do passa-fauna associado, além de funcionar como barreira local para diferentes tipos de animais impedindo assim o acesso à via naquele ponto.

As cercas instaladas nas passagens inferiores de fauna na Malha Norte da RUMO foram desenhadas para funcionar como direcionadoras para diferentes grupos de animais, considerando sua combinação de malha mais fina na parte inferior e mais larga na parte superior, entretanto ao final dos seus 150 m de extensão para cada lado elas acabam abruptamente. Markle et al. (2017) apresentam os riscos da aplicação de cercas não contínuas, ou seja, cercas que não fecham totalmente o acesso à via, e sugerem que ao invés das cercas acabarem abruptamente elas deveriam seguir para longe da via. Nas análises espaciais dos atropelamentos de fauna na Malha Norte foram registrados atropelamentos em no final de algumas, que podem estar relacionados a esse efeito apontado por Markle et al. (2017).

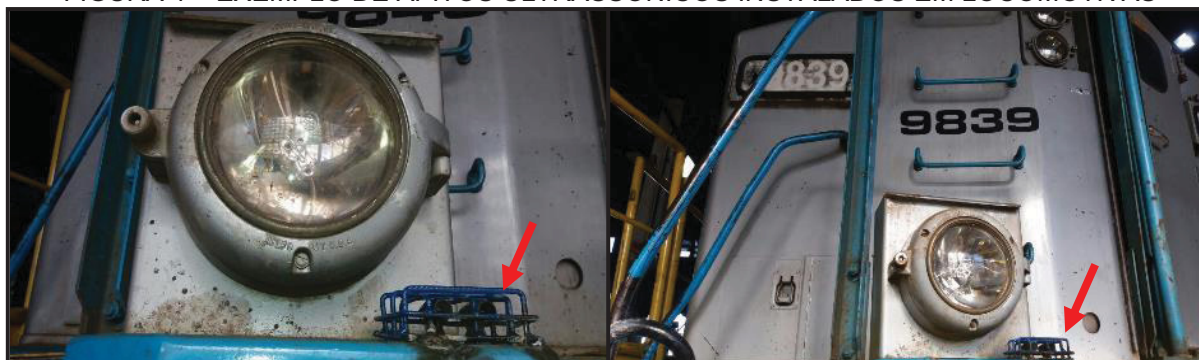
FIGURA 4 – EXEMPLO DE APITOS ULTRASSÔNICOS INSTALADOS EM LOCOMOTIVAS

Foi fixado um par de apitos ultrassônicos (FIGURA 4), um apito para sons agudos e outro para sons graves, em 10 locomotivas circulando entre Rondonópolis (MT) e o Porto de Santos (SP), devido à velocidade (acima de 50 km/h) alcançada pelas locomotivas neste trecho necessária para ativar os apitos. O som produzido tem um alcance de 400 m. Estes apitos são utilizados em veículos automotivos, na Europa e na América do Norte, para afastar veados das estradas no momento em que o veículo está passando, evitando atropelamentos e graves acidentes. Após um

teste em cativeiro, para avaliar se os animais reagiriam ao som dos apitos, foram instalados os apitos nas locomotivas com o objetivo de testar a eficácia do aparelho em afugentar a fauna da linha enquanto a composição se aproxima.

Para verificar a eficácia do método com os animais, primeiramente os apitos foram testados no zoológico municipal de Curitiba, como uma forma de avaliar a reação dos mesmos ao ruído do apito. O apito foi testado com três espécies de animais, anta (*Tapirus terrestris*), tamanduá-bandeira (*Myrmecophaga tridactyla*) e veado (*Mazama americana*), todos dentro de seus respectivos recintos. Os animais foram escolhidos levando em consideração a quantidade de atropelamentos e seu *status* de ameaça. Todos os animais apresentaram alguma reação ao som do apito, porém como estão acostumados com as pessoas e com o barulho, não ficaram assustados ou foram afugentados. O animal que apresentou a maior reação foi a anta, que, ao perceber o som, se deslocou para o interior de seu abrigo apresentando certo incômodo com o apito.

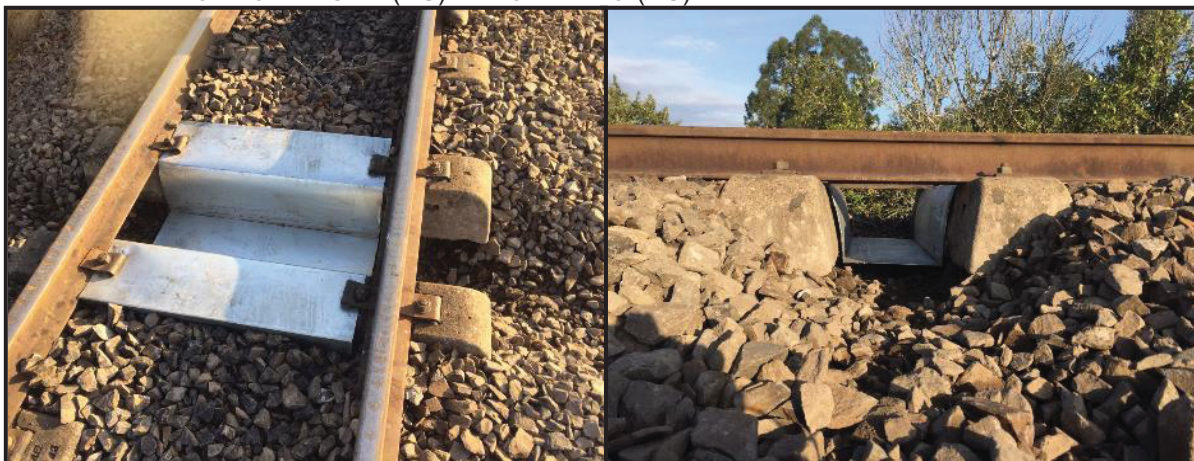
FIGURA 5 – CANALETAS PARA PASSAGEM DE FAUNA, INSTALADAS NO TRECHO ENTRE PORTO ALEGRE (RS) E RIO PARDO (RS)

RUMO instalou seis canaletas entre dormentes (FIGURA 5) no trecho entre Porto Alegre (RS) e Rio Pardo (RS).

Antes da instalação das canaletas foram analisados os *blackspots* de fatalidades de fauna quanto aos registros de quelônios na Malha Sul - RS, e então foram definidos dois *blackspots* para os testes. Para a análise de *blackspots* foi utilizado o *software* Siriema v2.0 (COELHO et al., 2014). Em cada *blackspot* foram instalados três canaletas, com um intervalo de 100 metros entre elas, abrangendo 200 m de cada *blackspot*.

As seis canaletas instaladas foram monitoradas por 10 dias consecutivos com armadilhas fotográficas a fim de registrar o uso das passagens pelo grupo alvo e outros animais de pequeno e médio porte. Foram registradas a quantidade de indivíduos e as espécies identificadas utilizando as estruturas, seja atravessando ou completamente ou circulando pelo local.

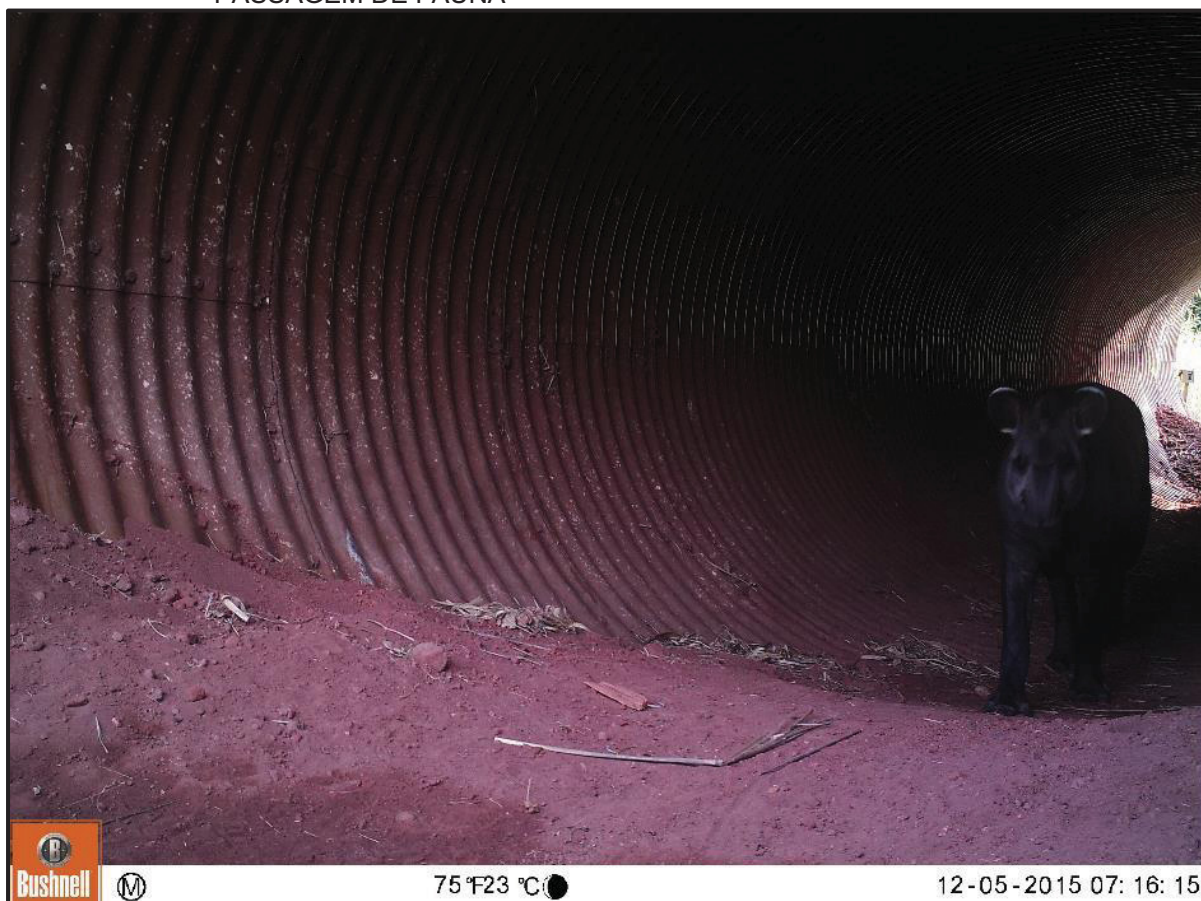
FIGURA 6 – EXEMPLO DE INDIVÍDUO DE *Tapirus terrestris* (ANTA) UTILIZANDO UMA PASSAGEM DE FAUNA

Ao longo do período de estudo foram contabilizados 5.325 registros de 103 espécies da fauna utilizando as estruturas de passagem, sendo que, destes, 4.900 registros correspondem a animais silvestres (Anexo 1). Entre a fauna silvestre registrada, 33,6% corresponde a indivíduos de espécies ameaçadas como lobo-guará, tamanduá-bandeira, anta, onça-pintada, cervo-do-pantanal, tatu-canastra e queixada (FIGURA 6).

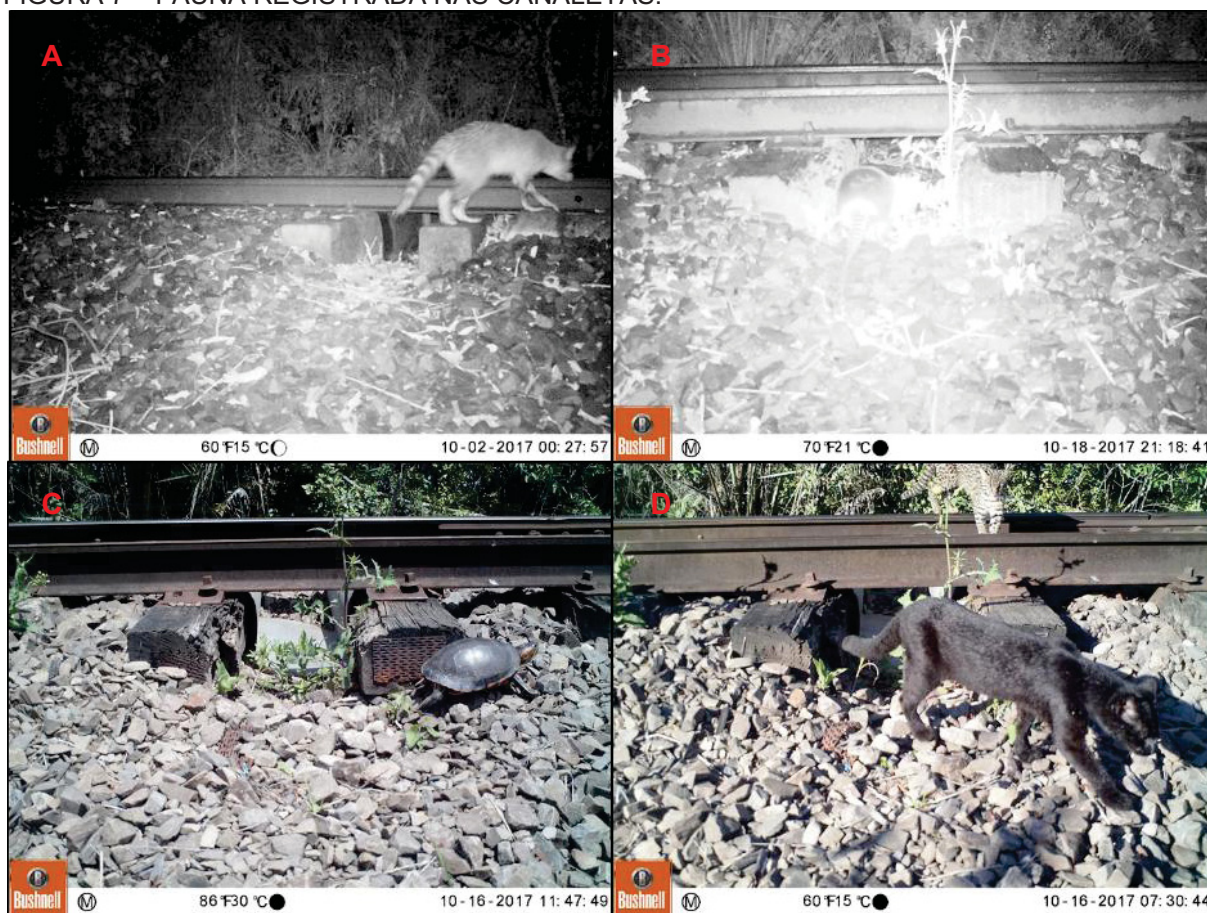
FIGURA 7 – FAUNA REGISTRADA NAS CANALETAS.

Foram registrados oito indivíduos de seis diferentes espécies (mão-pelada; gato-do-mato; cachorro-do-mato; gambá; tatu-galinha; e tigre-d'água) ou atravessando ou no entorno das estruturas (FIGURA 7), sendo um indivíduo quelônio da espécie *Trachemys dorbigni* (tigre-d'água).

Legenda: A) mão-pelada (*Procyon cancrivorus*); B) tatu-galinha (*Dasypus novemcinctus*); C) tigre-d'água (*Trachemys dorbigni*); e D) gato-do-mato (*Leopardus sp.*)
